# Voici l'histoire d'un ancêtre abandonné: Le poste PHRYNIS 501 de 1936

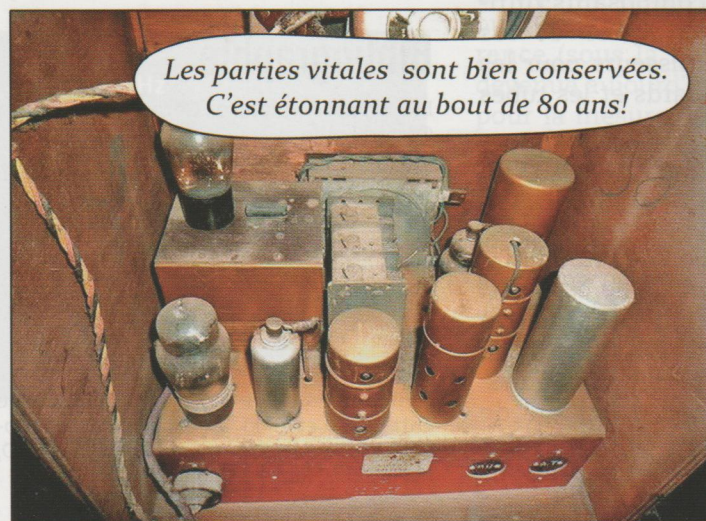
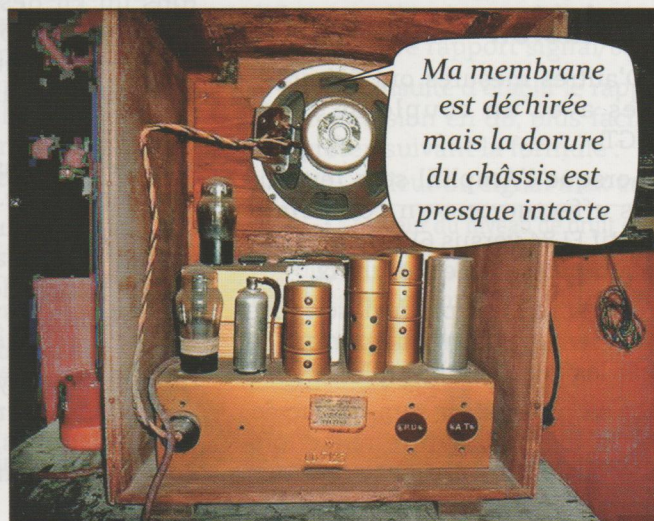
*Début de cataracte en GO pour mon cadran « aviation »*

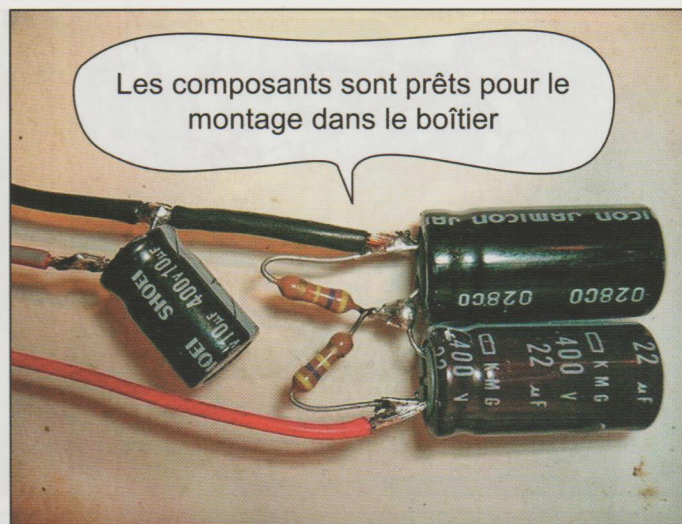
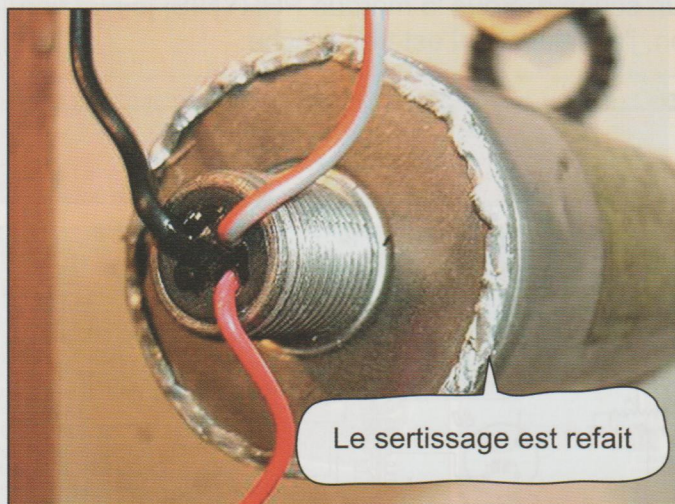
Le condensateur est reconstitué selon le schéma ci-dessous. Notez les deux résistances d'équilibrage (470 kΩ).

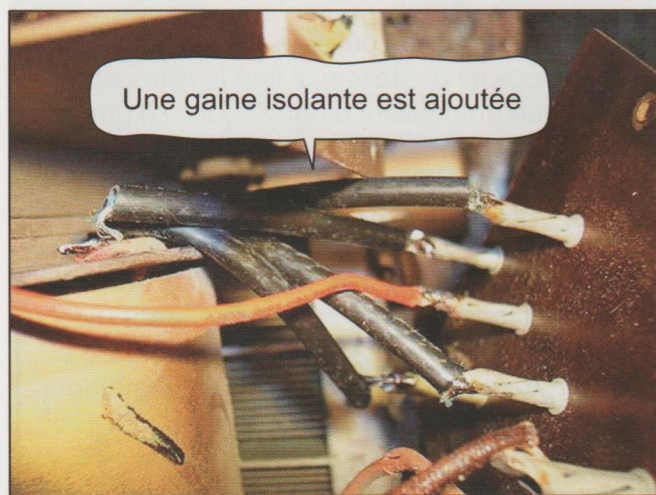
Côté transfo d'alimentation, les fils sont aussi en mauvais état avec un risque de court-circuit. Ils ne peuvent pas être changés car ils sont soudés dans le bobinage.

Une gaine isolante est ajoutée

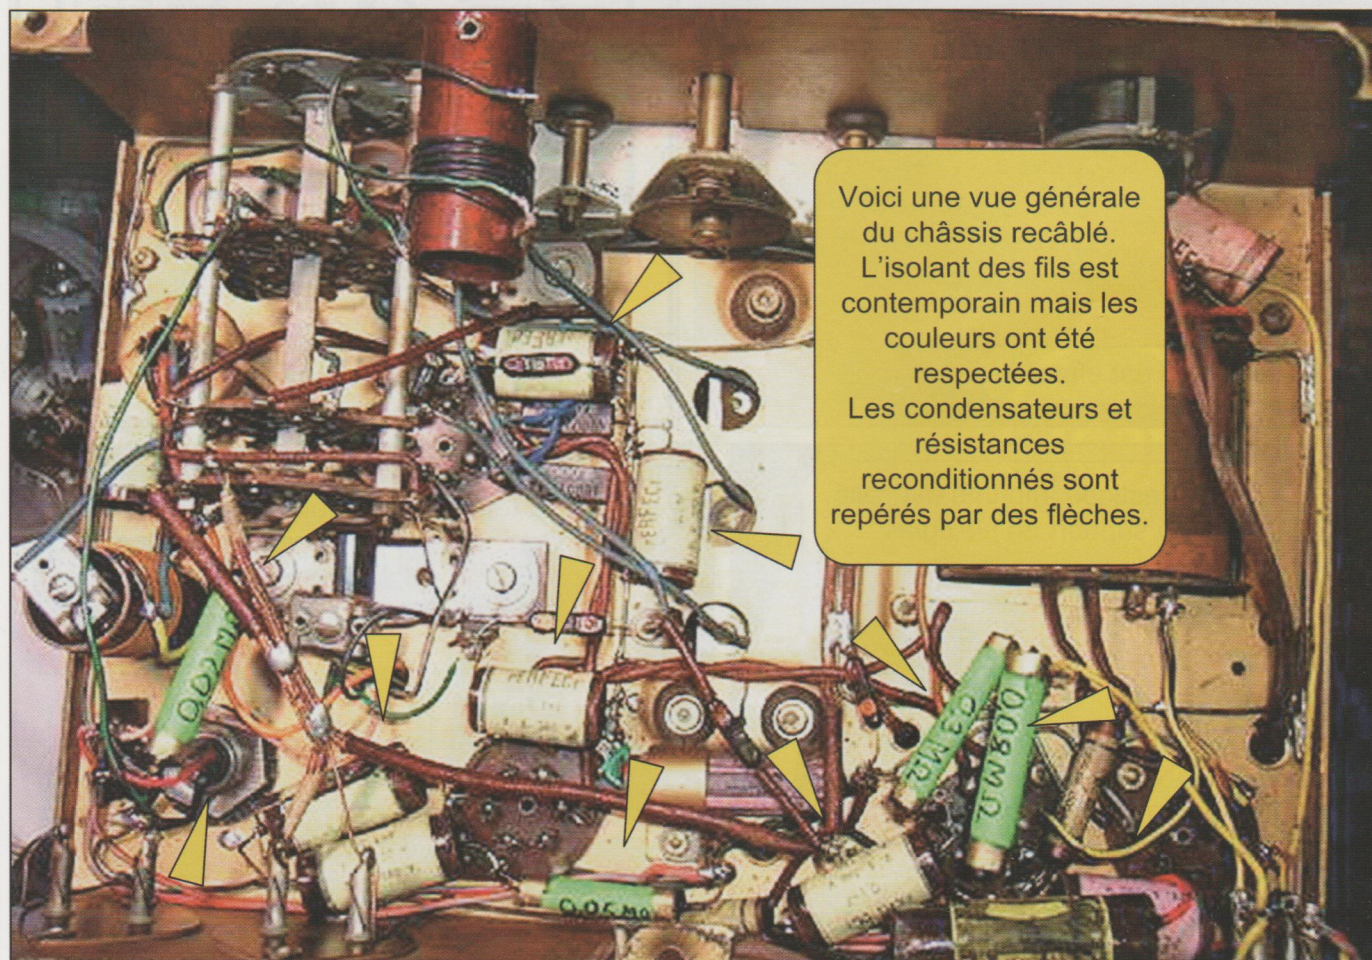
Voici une vue générale du châssis recâblé. L'isolant des fils est contemporain mais les couleurs ont été respectées. Les condensateurs et résistances reconditionnés sont repérés par des flèches.

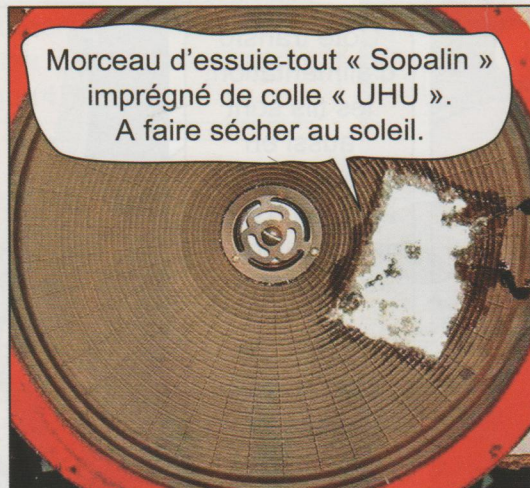
Les tests de continuité de la bobine mobile et de la bobine d'excitation sont bons. La bobine mobile est bien centrée, elle ne frotte pas dans l'entrefer. Il faut réparer l'accroc et repeindre le saladier.

Morceau d'essuie-tout « Sopalin » imprégné de colle « UHU ». A faire sécher au soleil.

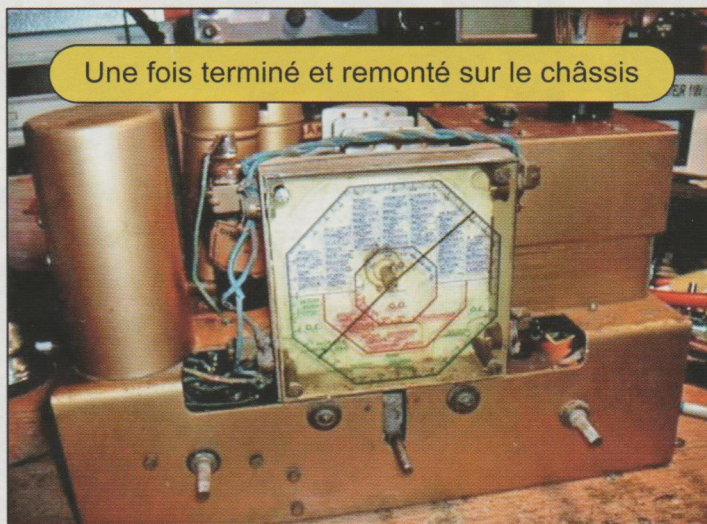
Une fois terminé et remonté sur le châssis

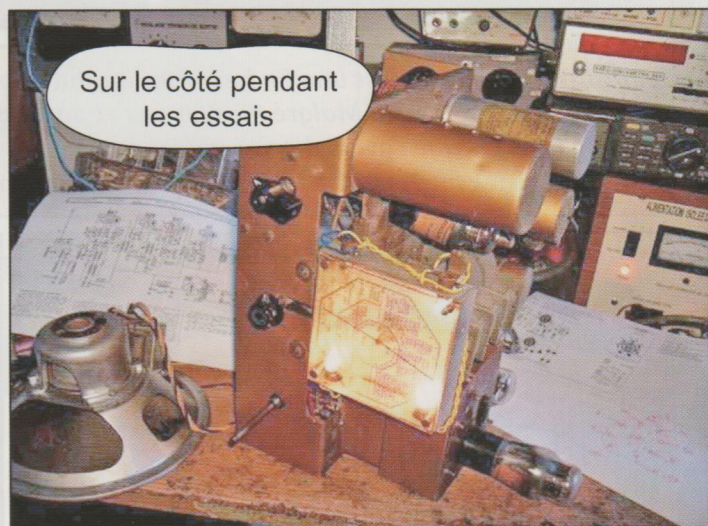
J'ai de la réception en PO, c'est un début encourageant. Ce vénérable ancêtre a retrouvé la parole! Pour les autres gammes, il y a un problème de commutateur avec des contacts très oxydés. Un bon nettoyage et toutes les gammes se mettent à fonctionner.

- Chauffage valve: 5,2 V.
- Chauffage tubes: 6,1 V
- Haute tension: 325 V avant filtrage et 238 V après filtrage.

Sur le côté pendant les essais

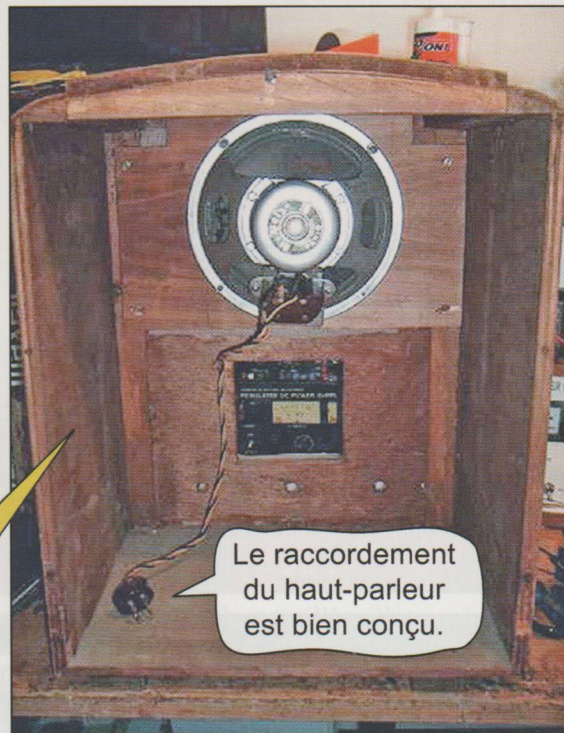
Le raccordement du haut-parleur est bien conçu.

Puis c'est au tour du haut-parleur d'être remonté dans le coffret.

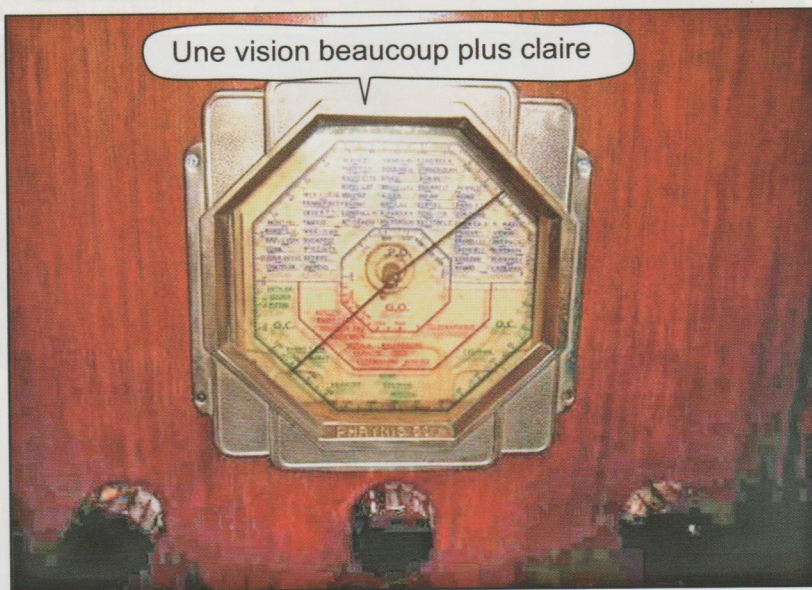
C'est la phase de finition: La teinte foncée du vernis permet de gommer les défauts dus à la vieillesse. Après séchage, le châssis est remonté dans l'ébénisterie.
